# VAROITUS

**ENNEN EGR-MODUULIN ASENNUSTA VARMISTA, ETTÄ KAIKKI OHJEET JA SUOSITUKSET ON OTETTU HUOMIOON.**

MAN TGX Euro 6 -jäähdytysjärjestelmän oikean toiminnan varmistamiseksi on suoritettava kuristimen manuaalinen kalibrointi aktuattorin avulla.

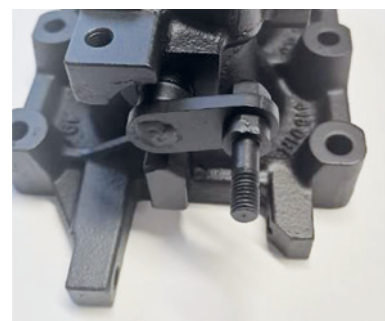
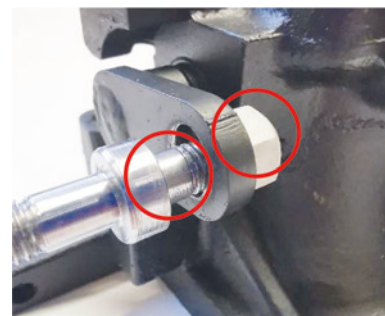
- 1** Avaa akseli, joka yhdistää kuristimen sähkömoottoriin, käyttämällä 12 ja 13 kokoonpanoa avainta.
- 2** Vaihda ruuvien sijainti kuten kuvassa on esitetty.
- 3** Irrota itsesulkumatta ja alusta.
- 4** Siirrä vipu.
- 5** Kiristä mutteri.
- 6** Käynnistä auto.
- 7** Kalibrointi on valmis, kun merkkivalo sammuu.
- 8** Asetuksen muuttamiseksi riittää, että siirrät vipua 1 mm, joten suosittelemme hienovaraista ja asteittaista akselin säätöä.

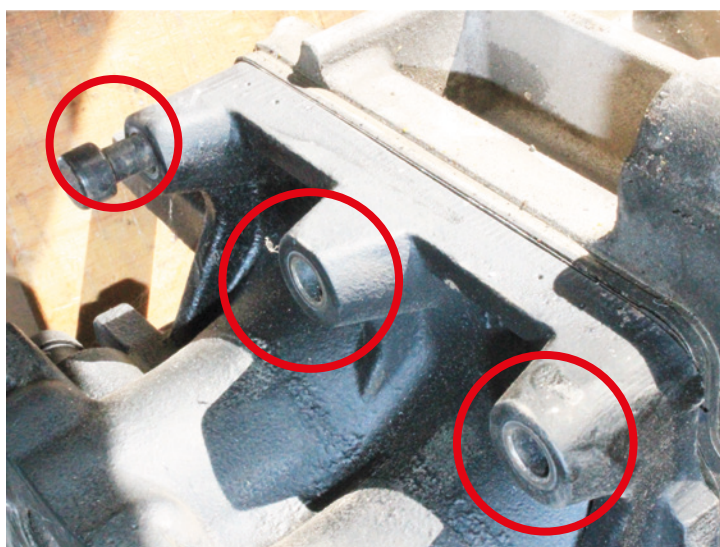
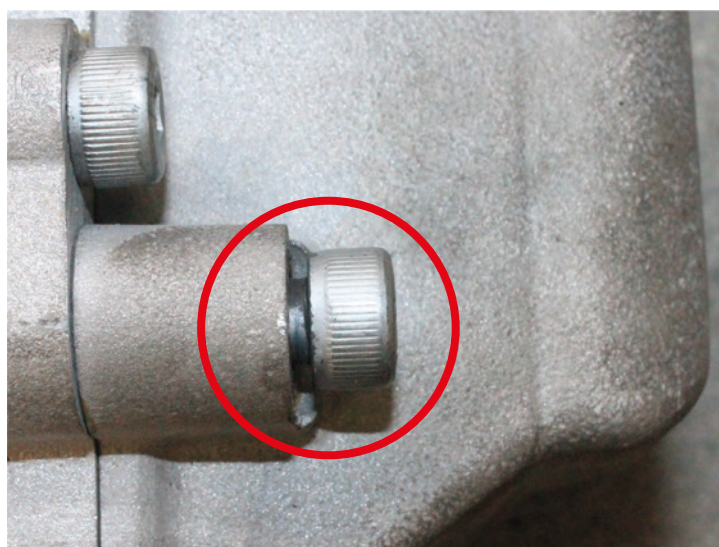
### Irtonaiset tai puuttuvat ruuvit

Viittaavat luvattomaan osan käsittelyyn. Irtonaiset ruuvit voivat johtaa jäähdytysnesteen vuotoon.

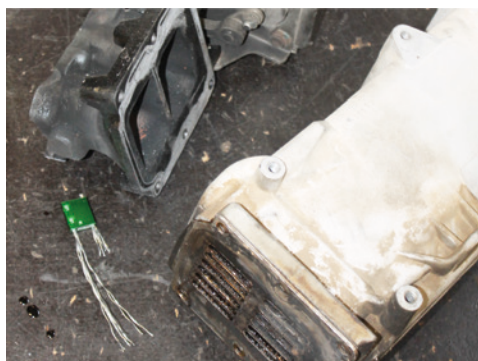
### Purettu osa

Ei hyväksytty.

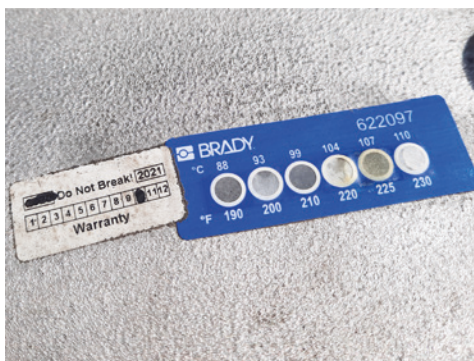
### Ylikuumentunut osa

Lämpötila, joka ylittää 100 °C lämpötilatunnisteessa, osoittaa jäähdytysnesteen puutteen jäähdytysjärjestelmässä. Syynä voi olla suositusten laiminlyönti kohdissa 1–4 asennusoppaassa.

Jokaisessa osassa on lämpötilatunniste, joka näyttää osan saavuttaman lämpötilan käytön aikana. **Lämpötila ei saa ylittää 100 °C.** Ylikuumeneminen tapahtuu yleensä jäähdytysnesteen puutteen vuoksi jäähdytysjärjestelmässä. Tästä syystä on erittäin tärkeää tarkistaa kaikki mahdolliset nestevuodot ennen asennusta. Ennen toimenpiteen aloittamista on myös täydennettävä jäähdytysneste valmistajan ohjeiden mukaisesti.

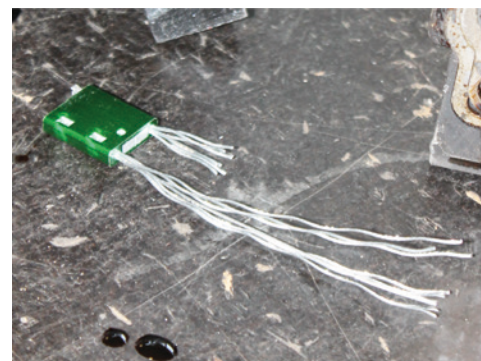
### Rikkinäinen takuu-seeprä

Osoittaa valtuuttamattoman käsittelyn moduulilla. Tätä osaa ei voida enää objektiivisesti arvioida.
