## Injektori CR

### A – GRADE Takuumaksun vähennys: 0 %

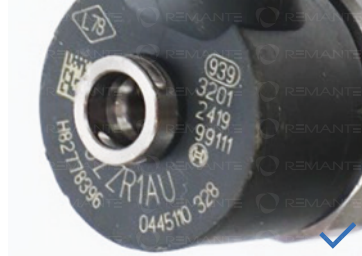
| <b>Vaurioitumaton osa, täydellinen ilman puuttuvia osia</b><br> | <b>Vaurioitumaton sähköliitin</b><br> | <b>Täysin luettava merkintä</b><br> | <b>Vaurioitumaton pietsoelementti</b><br> <p><b>BOSCH PIEZO</b><br/>0445115xxx<br/>0445116xxx<br/>0445117xxx<br/>0445118xxx</p> <p><b>SIEMENS/VDO</b><br/>5WS40539<br/>5WS40745<br/>5WS40536<br/>5WS40156<br/>5WS40xxx</p> <p><b>ISÄTETOJA OSOITTEESSA</b><br/>info@autonorma.fi</p> |

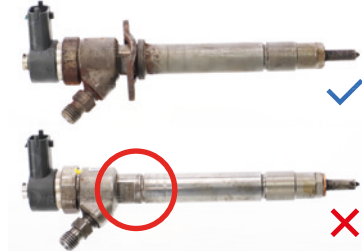
### B – GRADE Takuumaksun vähennys: 50 %

| <b>Puuttuva holkki</b><br> | <b>Vaurioitunut liitin – naarmuja</b><br> | <b>Puuttuva pidike</b><br> |

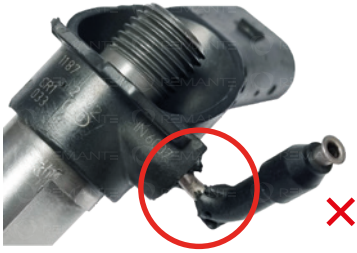
Vaurioitunut tai löysä ylivuoto

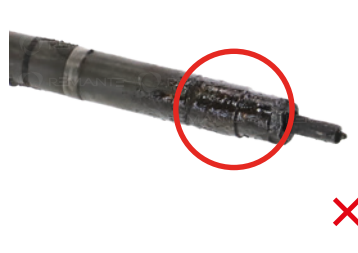
Hiiliäsaostumat kehossa

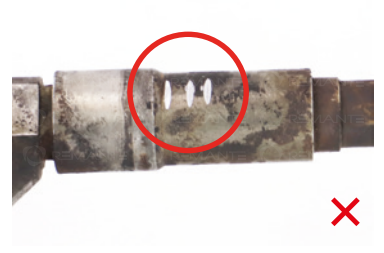
Vartalossa olevat lovet / viillot
